## **Rapport Atelier de Transfert et d'Innovation (ATI) Projet ATI 3 : Europoudrage**

**« Caractérisation de pièces métalliques à différentes  
étapes du procédé de mise en peinture par poudrage »**

Année universitaire : 2015-2016

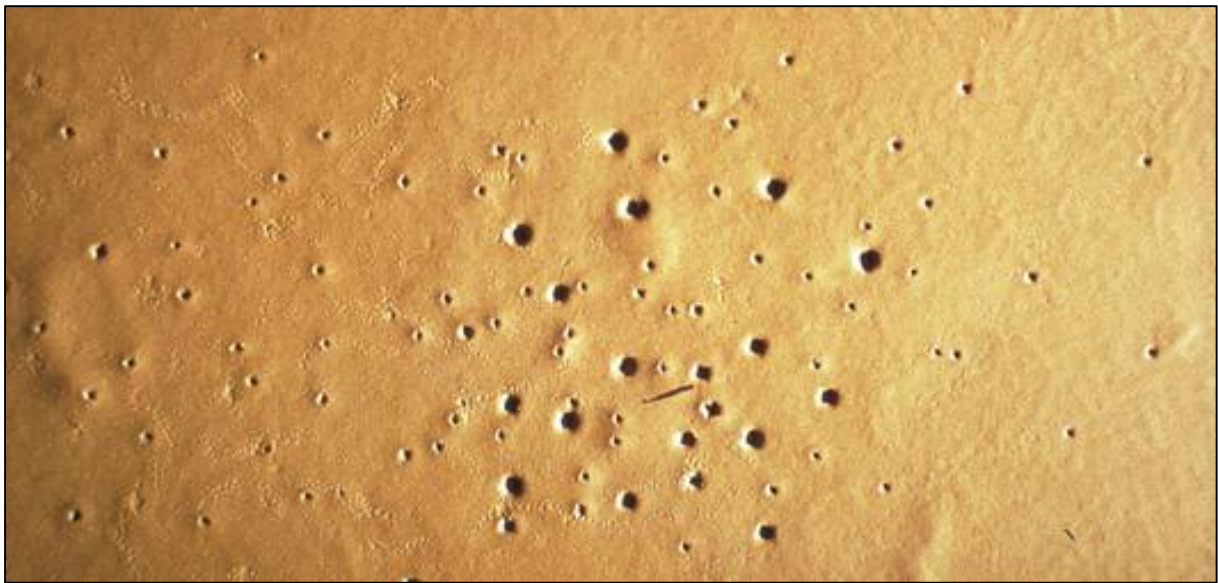
*Figure 2 : Phénomène de bullage*

Le phénomène de bullage présente un grand problème au niveau de l'esthétique de la pièce. En effet, les clients exigent naturellement un état de surface parfait. En conséquence, les pièces qui exhibent la moindre bulle sont renvoyées immédiatement. De plus, le problème de bullage ne s'arrête pas seulement au niveau visuel, mais engendre également des problèmes de dégradation de la matière puisque les trous dus à l'éclatement des bulles laissent le substrat susceptible à la corrosion. De ce fait, même les pièces dont le visuel n'est pas essentiel souffrent du phénomène de bullage.

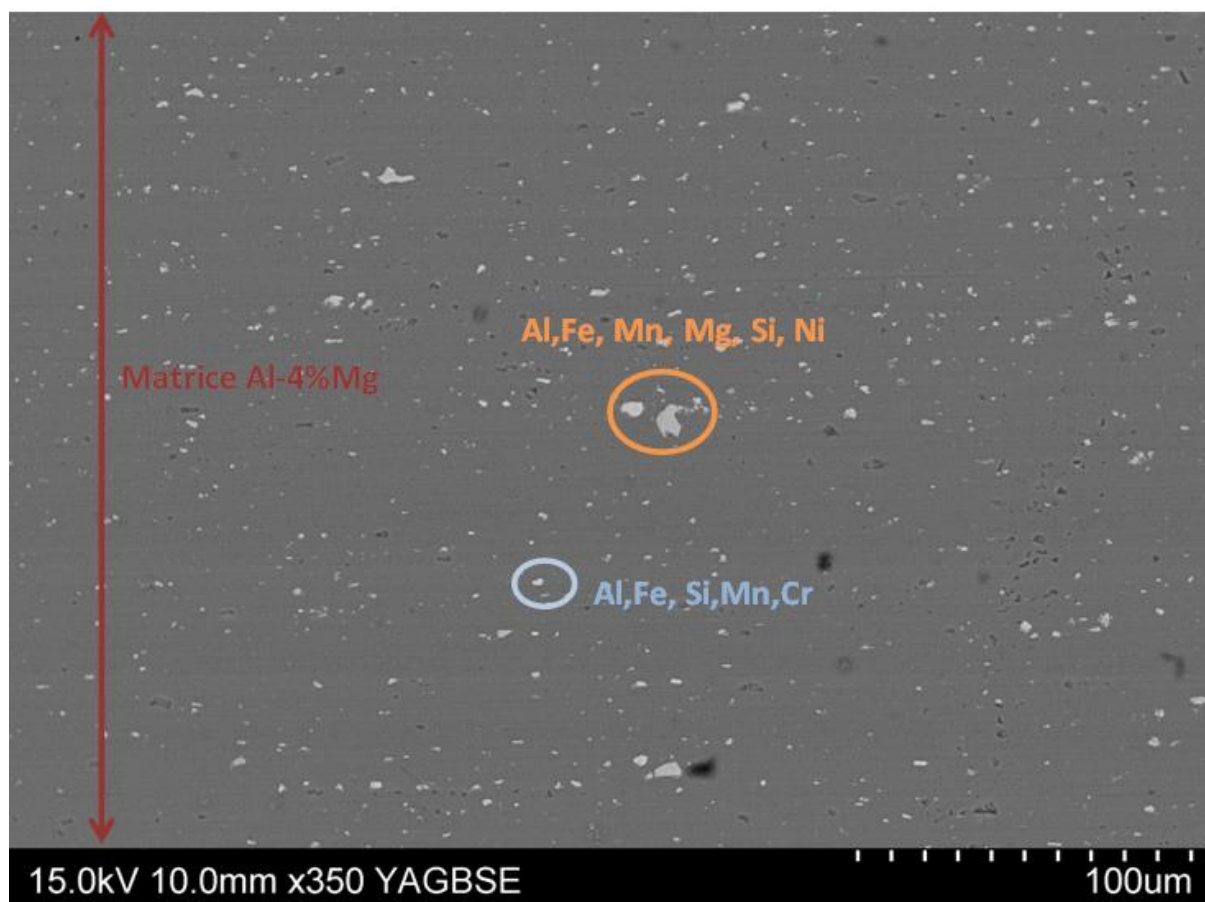
La matrice de l'échantillon est donc composée d'aluminium et de magnésium à 4% massique. Plusieurs phases intermétalliques différentes sont également présentes. Majoritairement il y en a deux types, et les tâches noires sont des trous dans la matrice. [IMAGE1]

[IMAGE 1] Echantillon d'aluminium 1, témoin

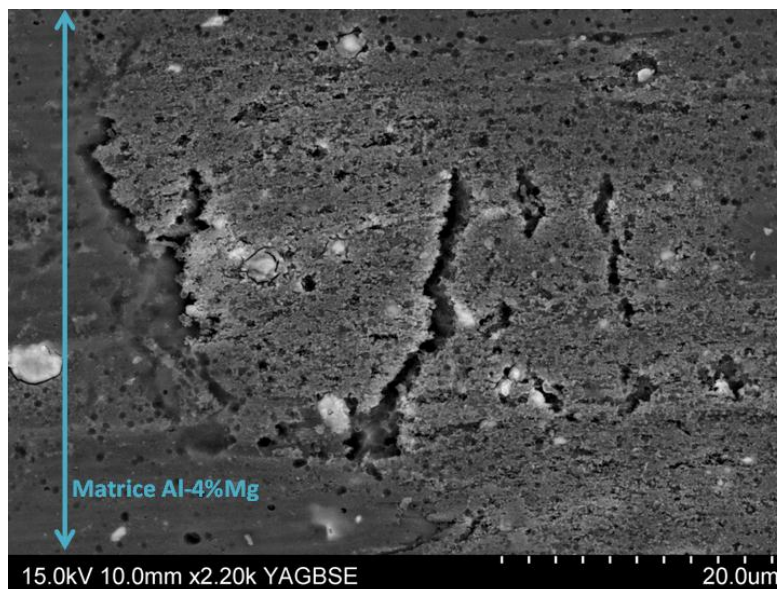
Après traitement de surface, un dépôt apparaît sur l'ensemble de l'échantillon. Ce dépôt s'observe par un ajout de Zirconium ainsi que d'Oxygène ainsi qu'une évolution topographique de l'échantillon.

[IMAGE 2] Dépôt du traitement de surface l'échantillon 2 (traité + étuvé)

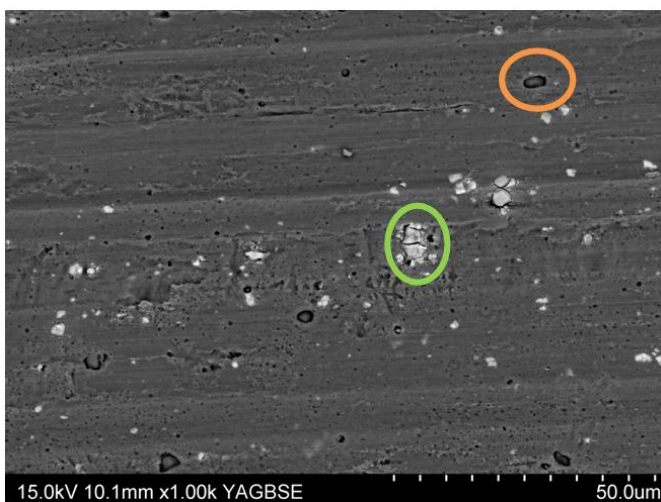
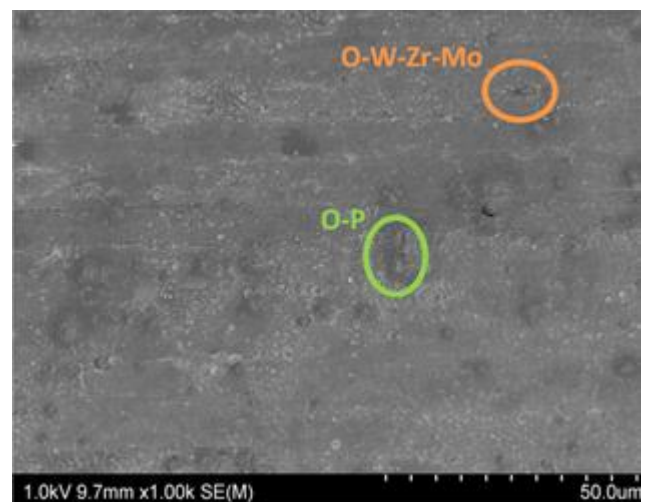
Cependant le traitement de surface agit différemment sur les phases intermétalliques. La composition de la phase intermétallique noire sur l'[IMAGE 3.1 et 3.2] apparaît avec un supplément d'Oxygène, de Tungstène, de Zirconium et de Molybdène. Les phases intermétalliques claires sont maintenant seulement enrichies en Oxygène et en Phosphate.

[IMAGE 3.1] Image de l'échantillon 2 (traitement + étuvage)

[IMAGE 3.2] Cliché identique à très faible tension

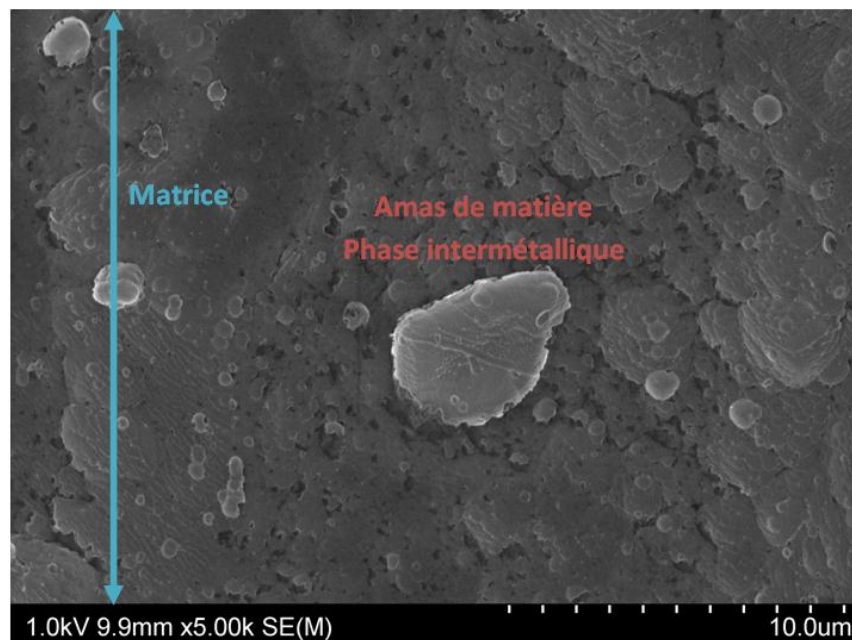
Les phases intermétalliques diffèrent de la matrice car elles sont recouvertes d'une couche plus importante de revêtement, ce qui se traduit par des amas de matière comme présentés sur l'image suivante [IMAGE 4].

En conclusion, le traitement chimique s'accumule énormément au niveau des phases intermétalliques et cela se voit très clairement en analysant leur évolution chimique. Finalement l'hypothèse à avancer est que le traitement chimique agit différemment sur la matrice et les phases intermétalliques, pouvant ainsi induire une rugosité locale à l'origine du phénomène de bullage.

[IMAGE 4] Traitement de surface sur la matrice, amas de matière

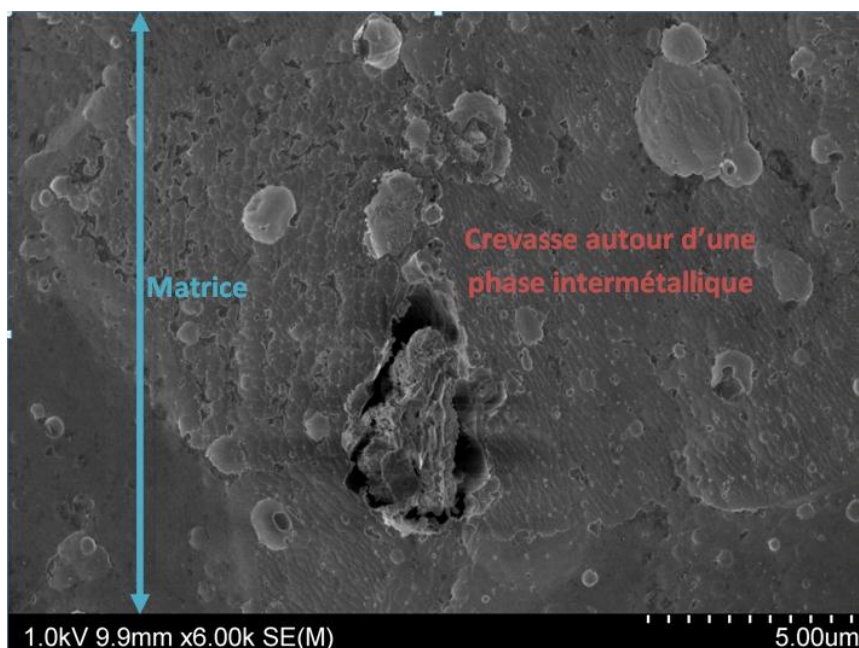
La différence par rapport à l'autre traitement adapté aux aluminiums corroyés se situe sur un type d'intermétallique bien particulier. Ce dernier est davantage recouvert par le dépôt du traitement de surface. La phase apparaît comme sortant de la matrice, [IMAGE 5 et 6] c'est-à-dire sortant d'une crevasse comme le montre l'image suivante.

[IMAGE 5] Echantillon 3 ayant subi un traitement de surface adapté aux aciers

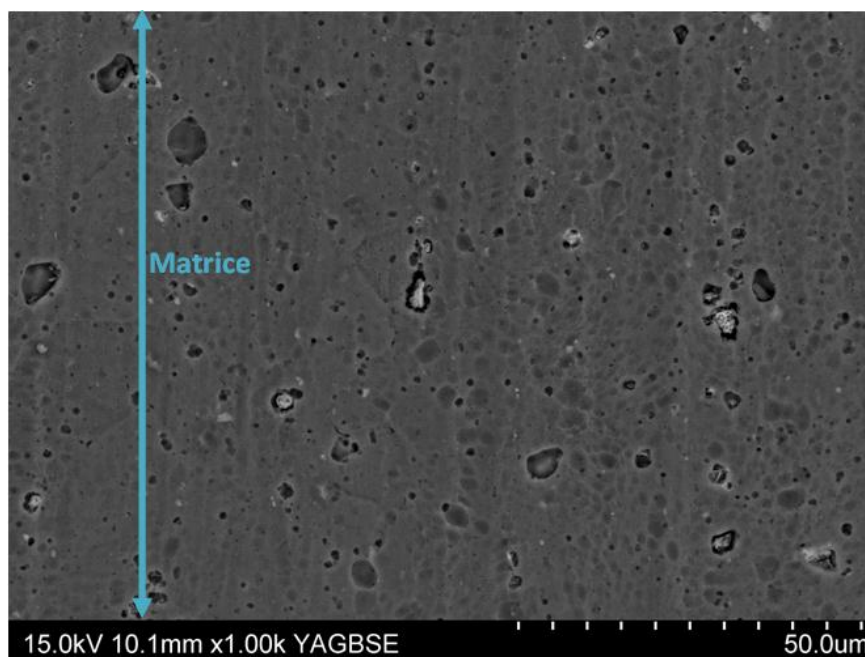
[IMAGE 6] Vue d'ensemble de l'échantillon 3

L'échantillon 3 présentant des amas de matière et des crevasses assez importantes présente une certaine rugosité de surface qui peut provoquer l'apparition du phénomène de bullage.

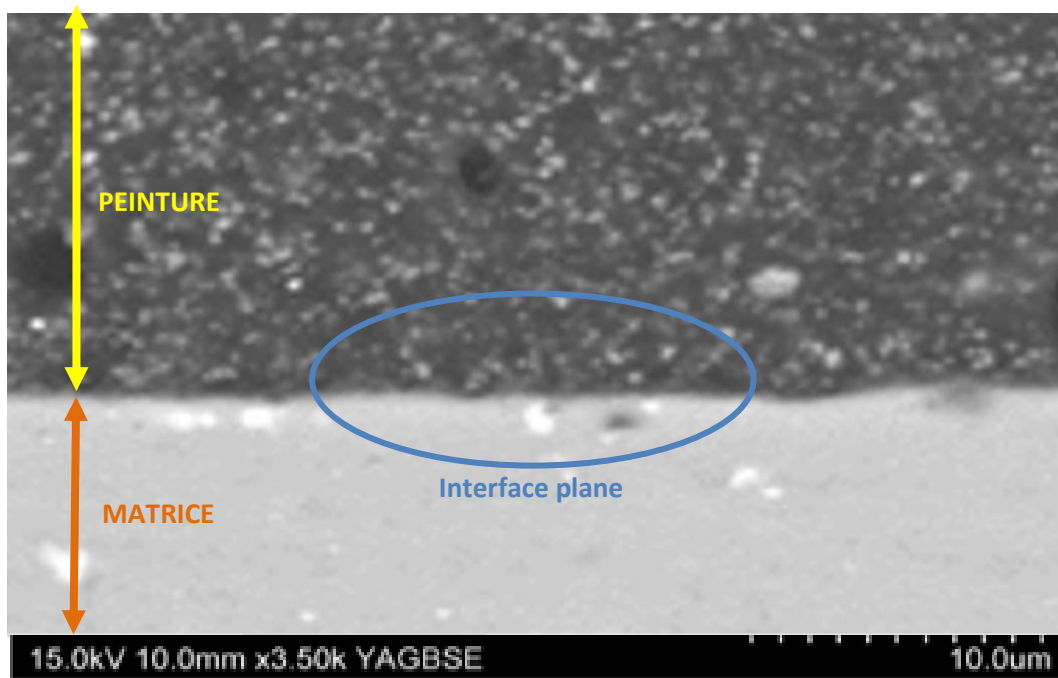
L'échantillon laqué et étuvé ne présente aucun défaut apparent et l'interface matrice/revêtement ne présente aucune rugosité. L'échantillon ayant subi un étuvage présente une interface peinture-substrat parfaite, l'adhésion de la peinture est idéale et donc très peu de gaz se trouve enfermé. En comparaison, l'échantillon ayant séché à l'air ambiant présente quant à lui une interface peinture-substrat beaucoup moins lisse et la présence de rugosité assez marquée provoque l'emprisonnement de gaz entre la peinture et le substrat. Le revêtement adhère également moins bien à la matrice [IMAGE 8 et 9].

*[IMAGE 8] Aluminium traité en surface, étuvé et laqué (échantillon 4)*

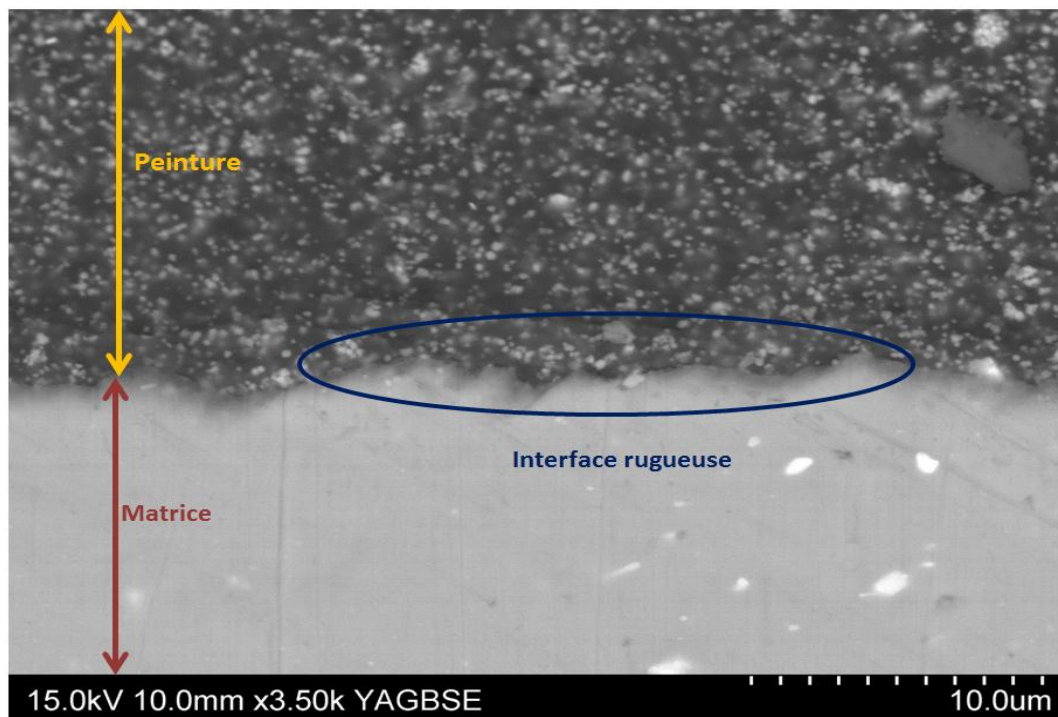
*[IMAGE 9] Aluminium traité en surface et laqué sans étuvage (échantillon 5)*

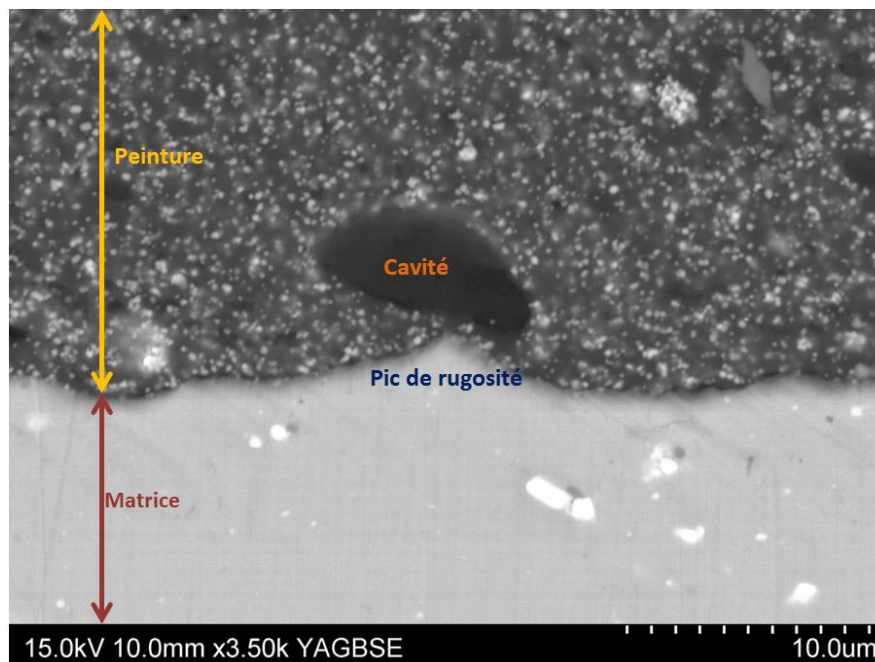
Un deuxième échantillon présentant plus d'aspérités, apparaît à la fin des opérations de mise en peinture avec des bulles au niveau de certains pics de rugosités. [IMAGE 10] Cependant d'autres bulles sont enfermées dans la peinture sans contact direct avec la matrice, c'est-à-dire sans phase intermétallique ou sans porosité entre elle et la matrice. De plus, étant piégées, elles n'ont pas d'effet macroscopique indésirable.

[IMAGE 10] Aluminium traité en surface et laqué sans étuvage au préalable (échantillon 5)

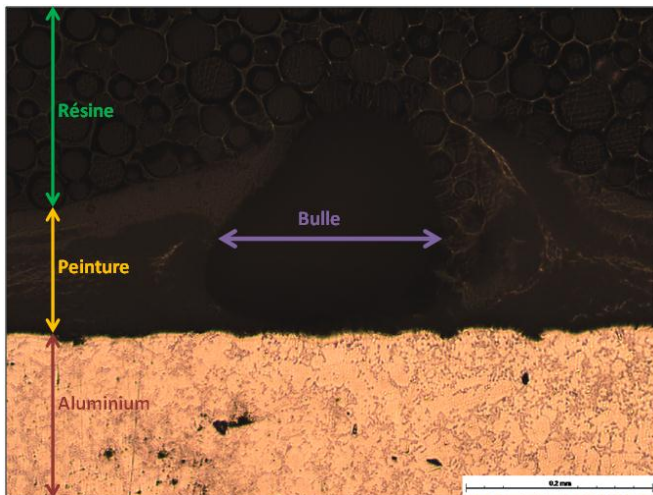
Des bulles sont présentes au niveau de la peinture et forment une ouverture au niveau de la résine [IMAGE 12.1]. La matrice présente quelques trous allant jusqu'à 0.5mm de longueur mais ne sont pas situés exactement en dessous de la bulle. De plus, l'apparition de la bulle au niveau de la surface apparaissait avec et sans la présence de trous dans la matrice, il n'est alors pas possible de faire un lien entre la présence de trou dans la matrice et la présence de bulle à la surface. [IMAGE 12.2].

[IMAGE 12.1] vue en coupe, microscope optique, peinture classique

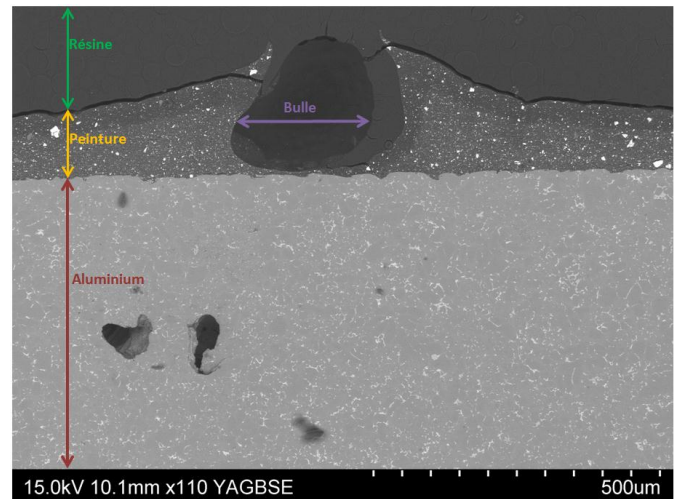
[IMAGE 12.2] Vue en coupe, MEB, peinture normale

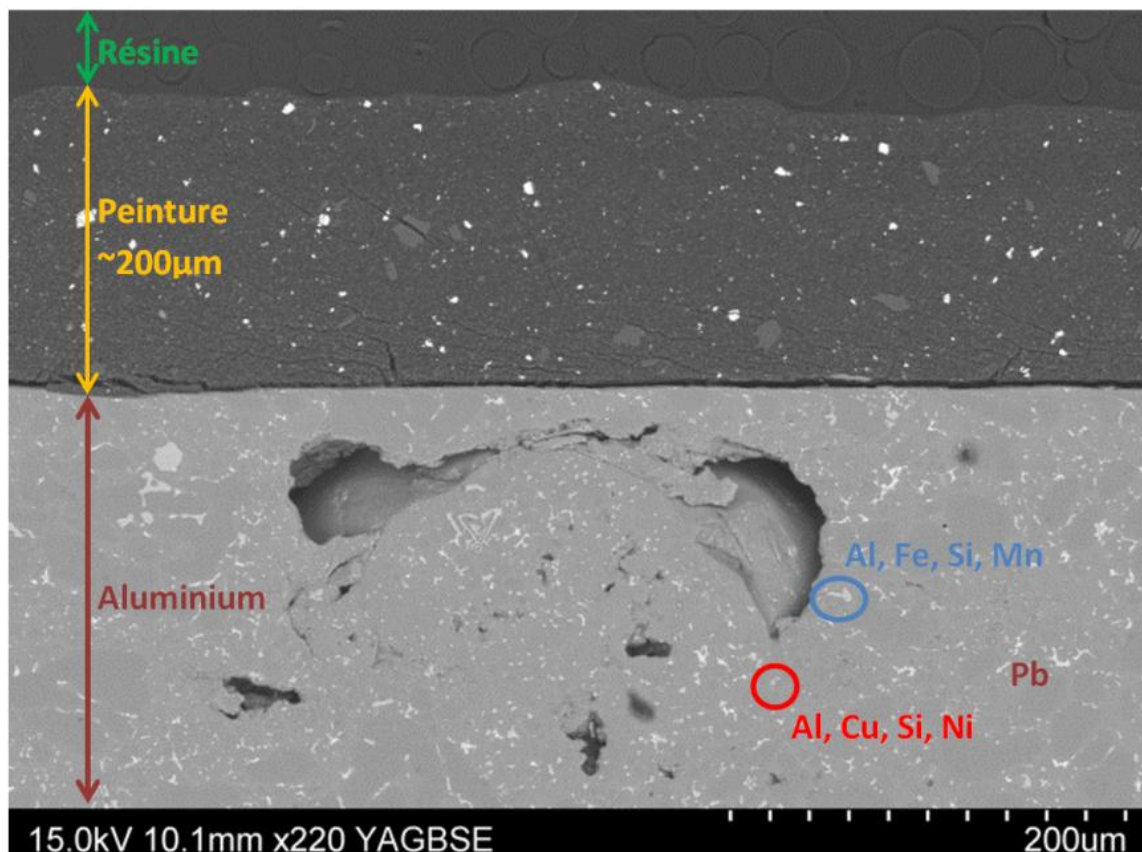
L'[IMAGE 13] montre que la présence de trous au sein de la matrice n'induit pas la présence de bulle systématique au-dessus de ceux-ci. De plus il est systématiquement observé que la bulle est séparée de la matrice par une fine couche de peinture, et non directement à son contact.

[IMAGE 13] Peinture normale

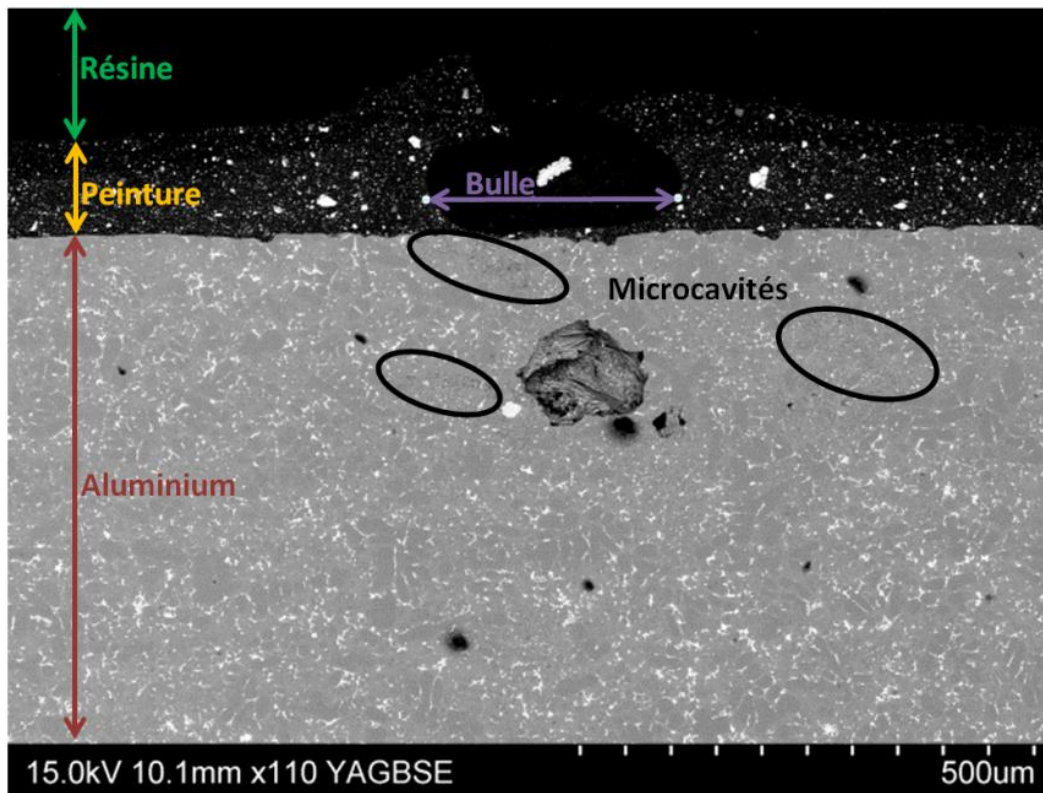
Enfin, l'augmentation de contraste des images contenant les défauts de bullages permet de détecter la présence de microcavités très difficiles à observer dans la matrice. [IMAGES 14 et 15] Cependant ces microcavités sont également présentes à d'autres endroits de la matrice où il n'y avait pas de défaut de bullage.

[IMAGE 14] Peinture normale, présence de microcavités

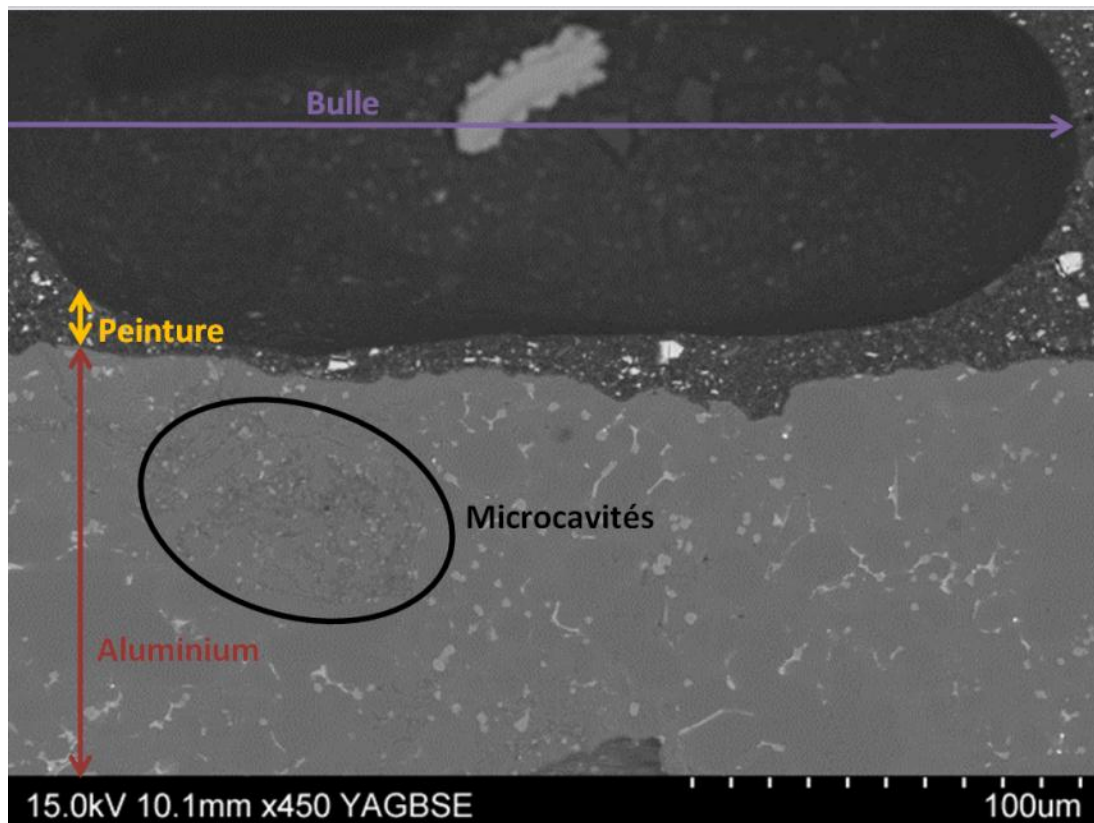
[IMAGE 15] Peinture normale, présence de microcavités

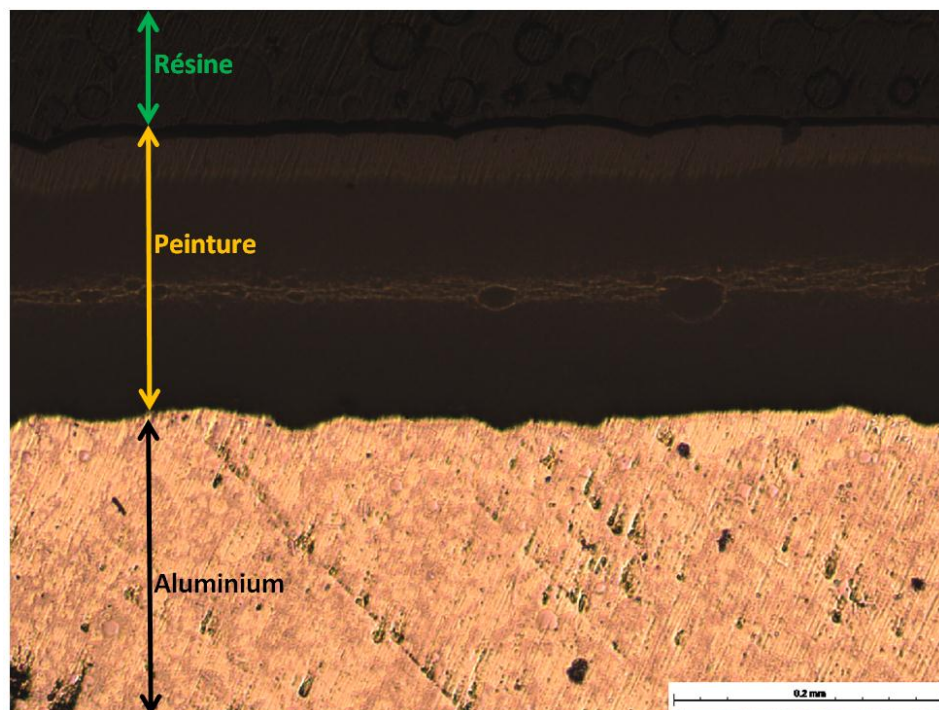
Les deux échantillons ne présentent aucune bulle en surface. Cependant, des bulles sont présentes dans la peinture. [IMAGE 16]

[IMAGE 17] Vue en coupe au microscope optique, peinture anti-bulle

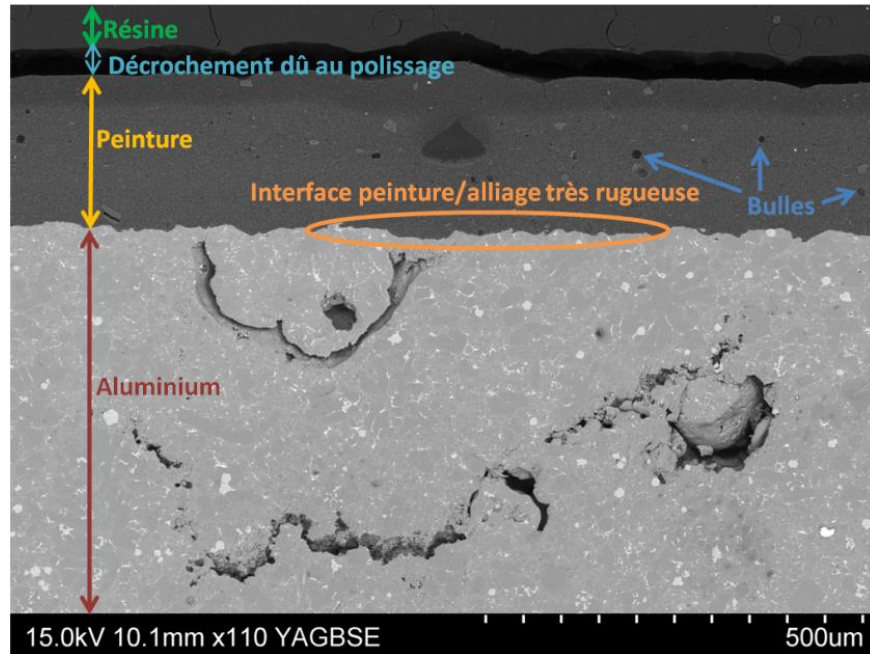
Ces peintures anti-dégazante ont donc l'avantage d'empêcher la formation de bulles, ou du moins de les empêcher d'atteindre la surface comme l'image suivante le montre [IMAGE 18]. La peinture « Tiger Blanc Nature » [IMAGE 18] rend l'interface rugueuse en comparaison avec la peinture Azko n°4 [IMAGE 19]. Il faut bien noter que les échantillons ont suivi le même traitement et que seule la peinture change dans cette étude.

[IMAGE 18] Peinture anti-bulle 1

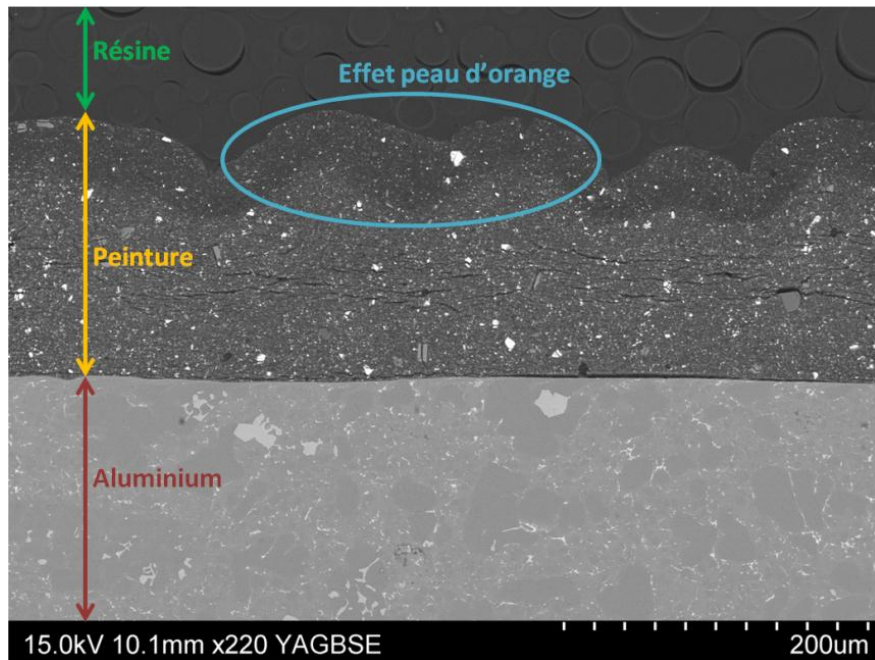
[IMAGE 19] Peinture anti-bulle 2, effet peau d'orange

Les deux peintures se différencient par la nature des charges minérales. La peinture « Tiger Blanc Nature » est particulière par la composition de ses charges minérales et de précipités de  $\text{BaSO}_4$  donnant une peinture avec effet peau d'orange [IMAGE 19].
